MÉTRICAS DE GESTIÓN DEL RIESGO DE DESASTRES EN COMUNIDADES
RURALES DEL MUNICIPIO DE ANSERMANUEVO, VALLE DEL CAUCA

UNIVERSIDAD LIBRE SECCIONAL PEREIRA
FACULTAD DE INGENIERÍAS
INGENIERÍA CIVIL
PEREIRA, RISARALDA
2017

PROYECTO DE GRADO PARA OPTAR EL TÍTULO DE INGENIERO CIVIL

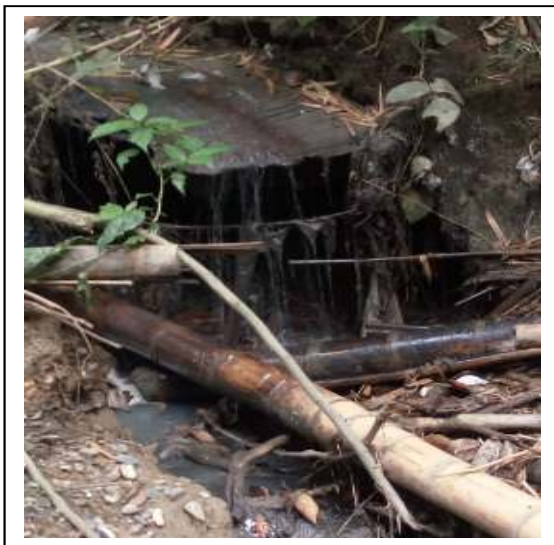
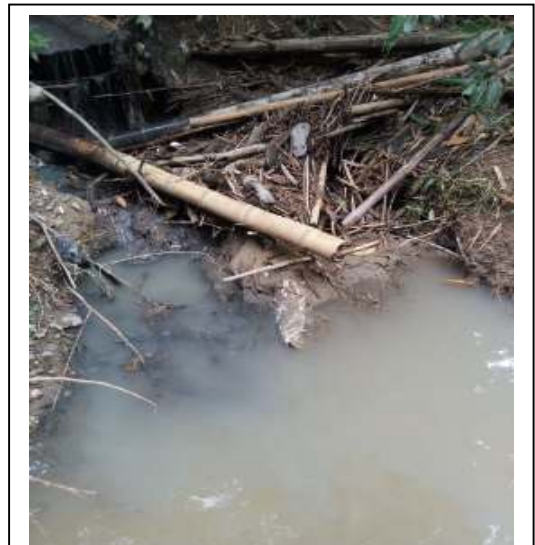
Figura 8. Obstrucción en la desembocadura de la PTAR

En la figura 8, se aprecian algunas obstrucciones que se presentan en la desembocadura.

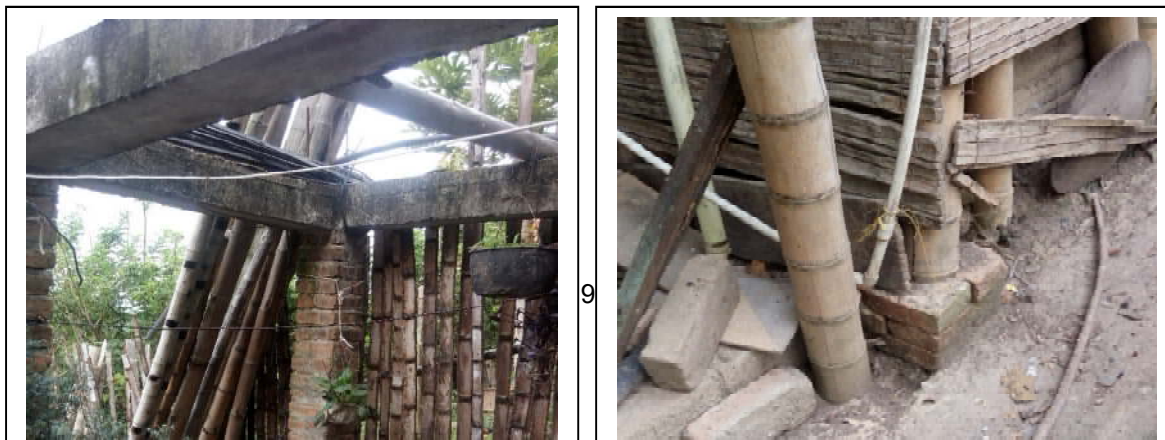
Figura 9. Combinaciones estructurales

En la foto del margen izquierdo se puede observar que la columna tiene una parte construida en concreto reforzado y la otra parte en ladrillo macizo, en la foto del margen derecho se aprecia que la columna que sale del cimiento está construida en ladrillo macizo y la continuación de esta es en guadua.

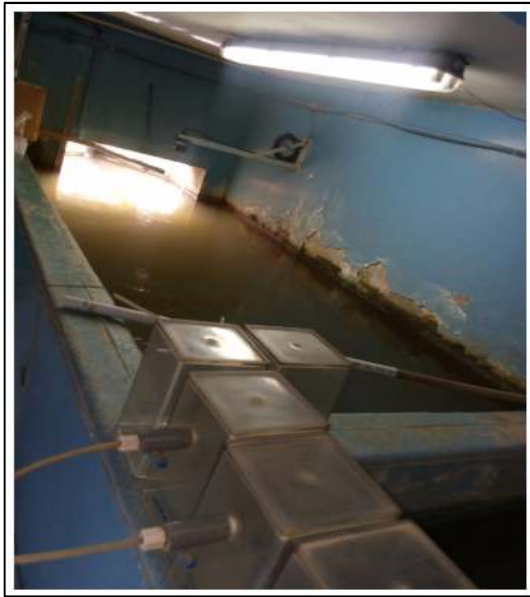
Figura 12. Canal de aforo

Canal de aforo y coagulador: estos dos canales están contruidos con muros confinados con columnas en las esquinas, ninguno de los canales presenta daños significativos estructurales, no se evidencian fisuras, ni grietas, solo algunos desportillamientos de baja severidad en algunos extremos de los muros.

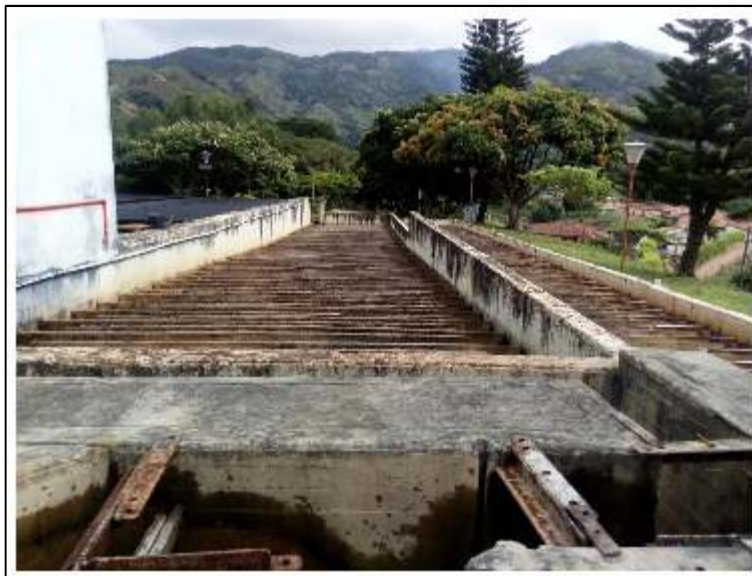
Figura 15. Floculador

Floculadores: en el concreto de los muros de los floculadores externamente se evidencia desgaste, lo cual puede ser por el contacto directo del hormigón por el sulfato de aluminio utilizado como coagulante y también el contacto constante con el agua hace que la portlandita y cal libre de la matriz de cemento se lave, produciendo cierto desgaste.

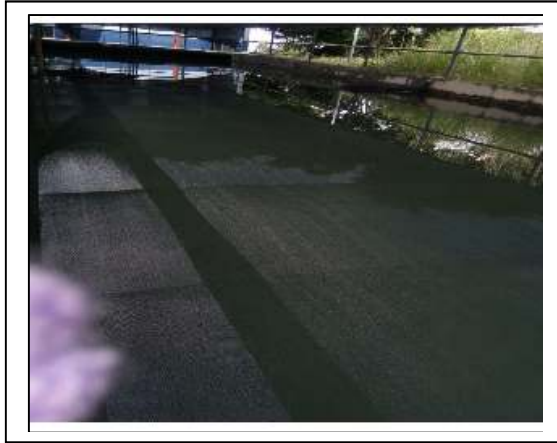
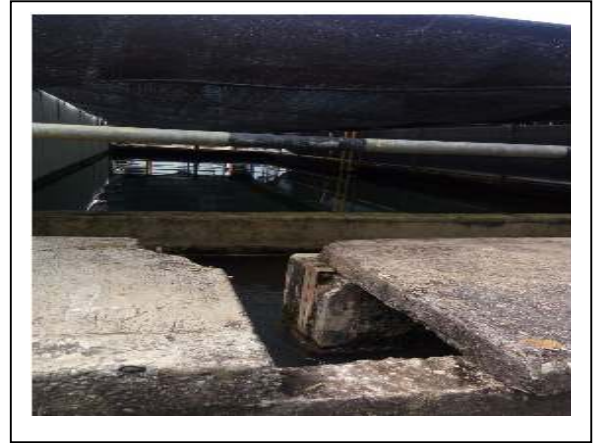
Figura 16. Sedimentador

Sedimentadores: no se evidencian problemas de oxidación del acero ni del concreto, posiblemente porque estos tanques se encuentran cubiertos por tela media sombra para proteger el agua del crecimiento de algas. Se evidencian fisuras ligeras de 1 mm aproximadamente en los muros de concreto.

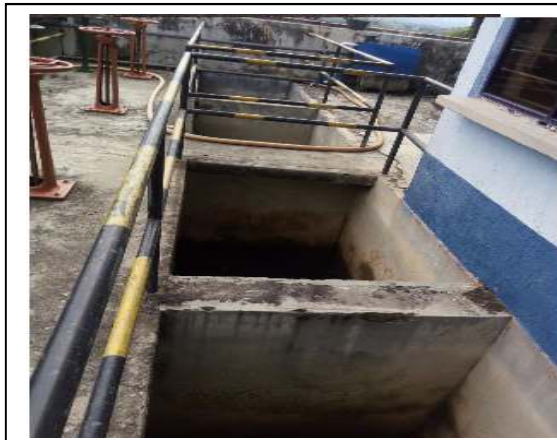
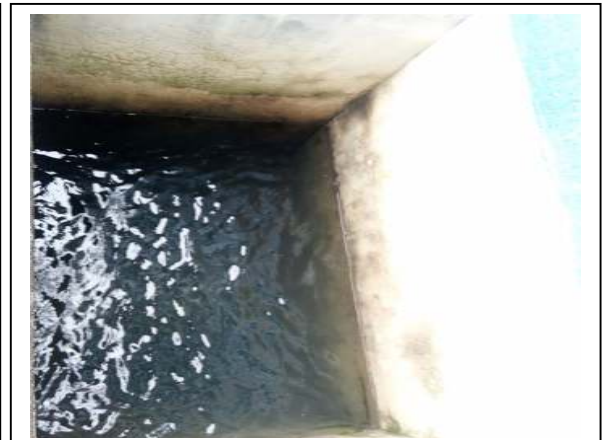
Figura 17. Filtro

Filtro: en los muros de los filtros se observa una fuerte erosión que ha causado múltiples grietas de 5mm aproximadamente. También puede verse cierta oxidación en el concreto, la cual puede ser producida debido a la oxidación interna del acero de refuerzo.
